# ***Piano di eliminazione delle barriere architettoniche e sensoriali PEBA***

***Comune di Lisciano Niccone (PG)***

20 giugno 2025

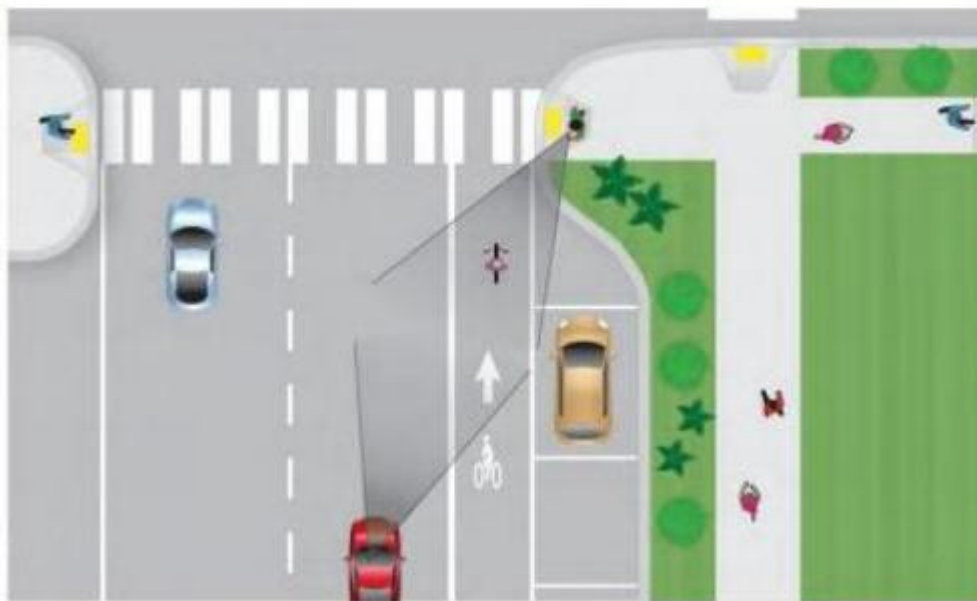
**Figura 8:** Avanzamento del marciapiede

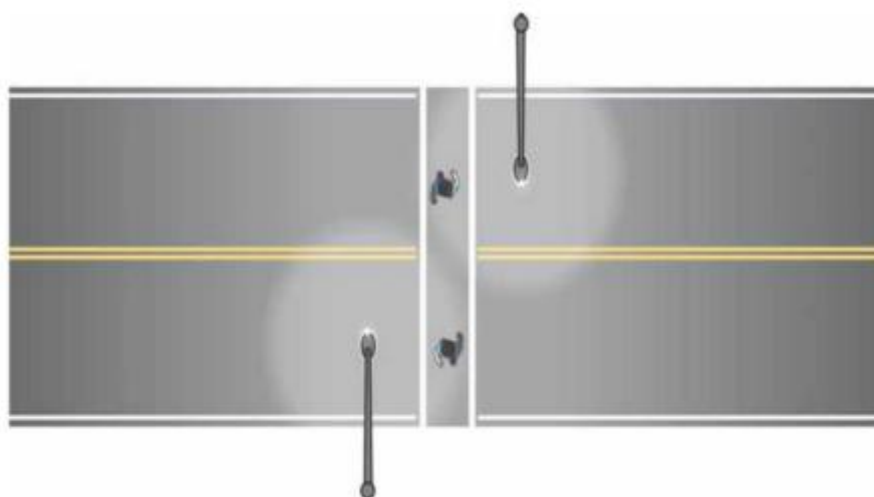
Qualora non sia prevista l'illuminazione della strada, i passaggi pedonali dovrebbero comunque essere illuminati.

**Figura 20:** Illuminazione attraversamento

**Figura 21:** Illuminazione attraversamento

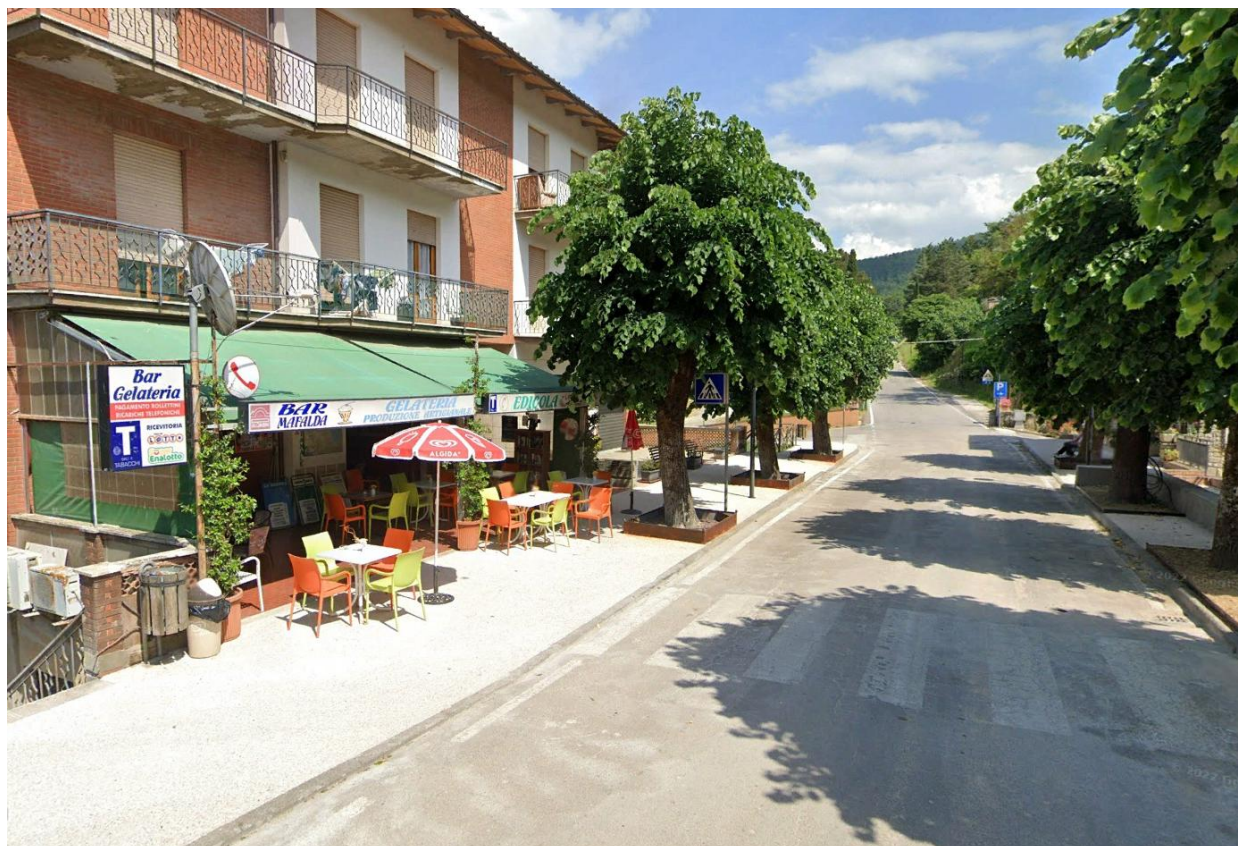
*Figura 5.10 Esempio di percorso pedonale ostruito dalla presenza di ostacoli mobili. SP143 presso Piazza della Repubblica*

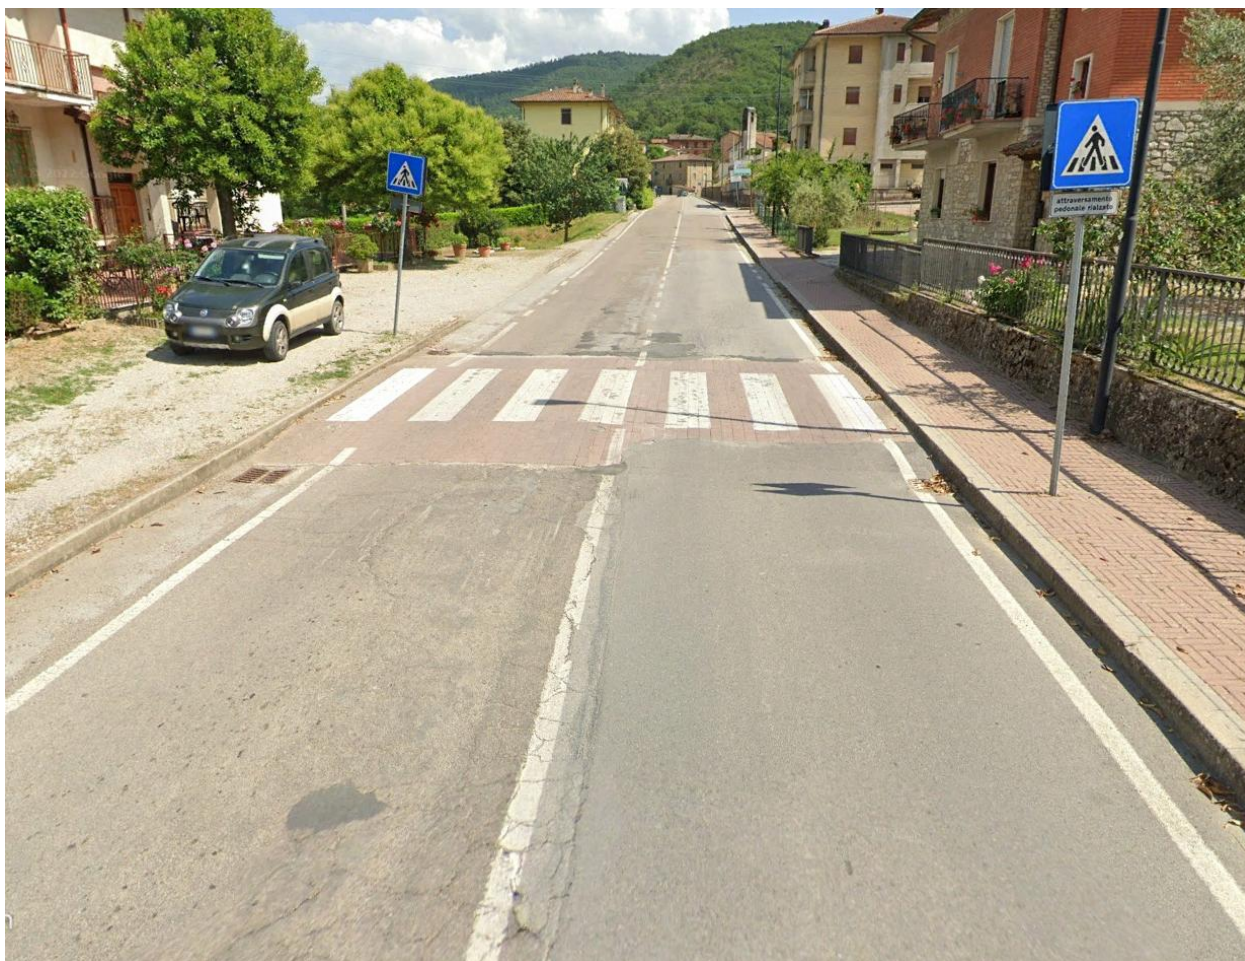
*Figura 5.16 Esempio di attraversamento pedonale privo di rampe adeguate con il marciapiede.  
Via della Liberazione*

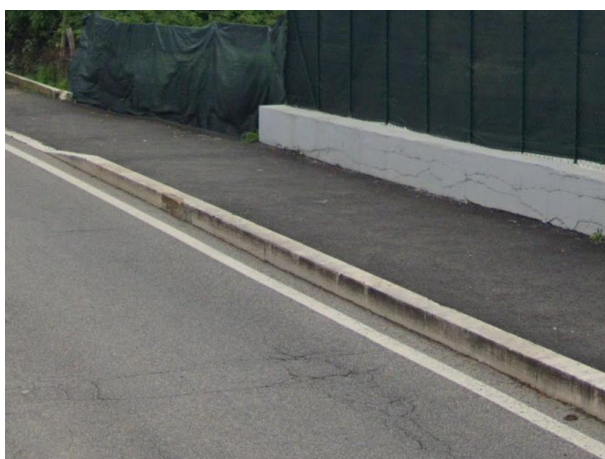
Realizzazione nuovo marciapiede in asfalto – Via della Pineta (Rocca Priora - RM)

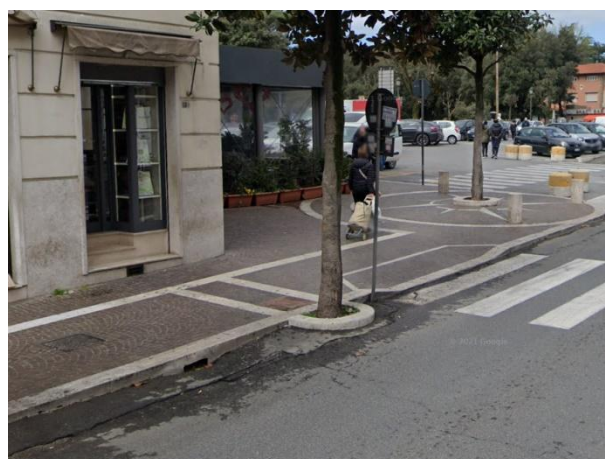
Realizzazione nuovo marciapiede in porfido – Corso G. Matteotti (Albano Laziale - RM)

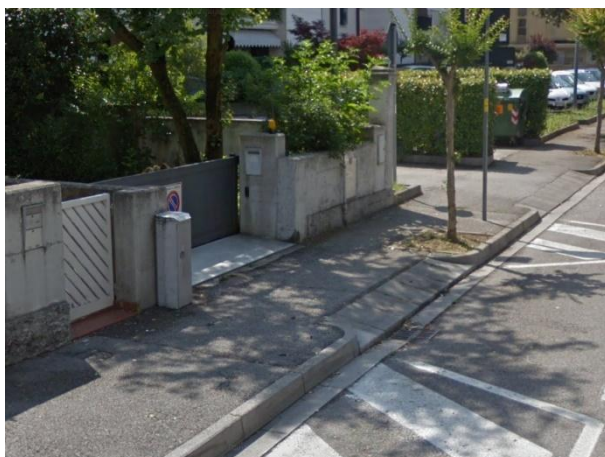
*Allineamento passi carrabili alla stessa quota del marciapiede, in asfalto - Via Carli Galeotto (Sacile - PN)*

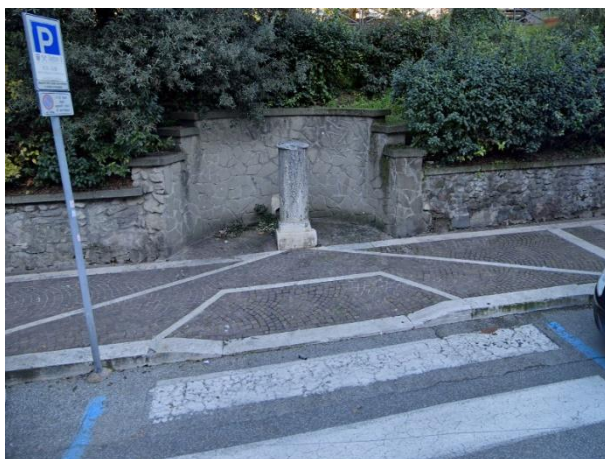
Rampe di raccordo tra marciapiede e sede stradale, in porfido - Borgo Garibaldi (Albano Laziale - RM)

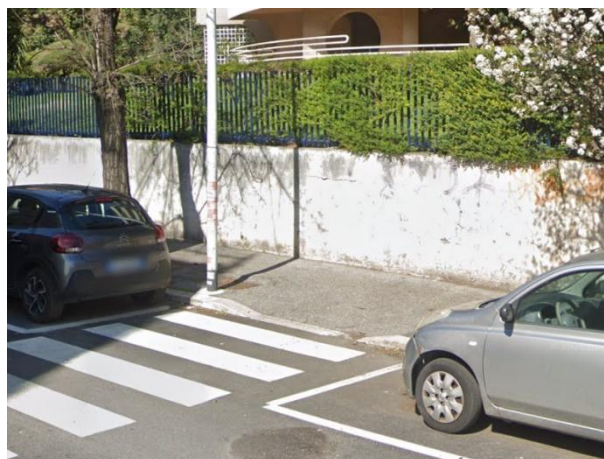
Rampe di raccordo tra marciapiede e sede stradale, in asfalto - Via Cucchini (Roma Capitale)

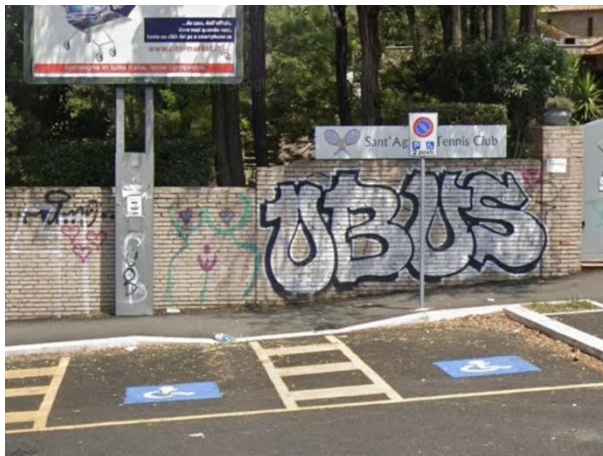
Rampe disabili in corrispondenza posto auto disabili, per sottrazione  
– Piazza di Santa Costanza (Roma Capitale)

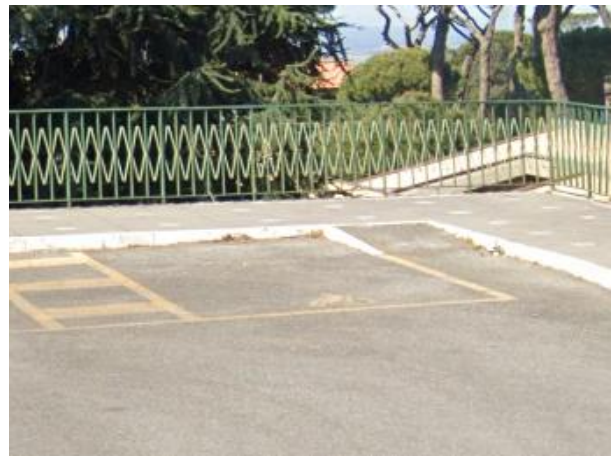
Rampe disabili in corrispondenza posto auto disabili, aggiunta –  
Viale S. G. Battista de la Salle (Castel Gandolfo - RM)

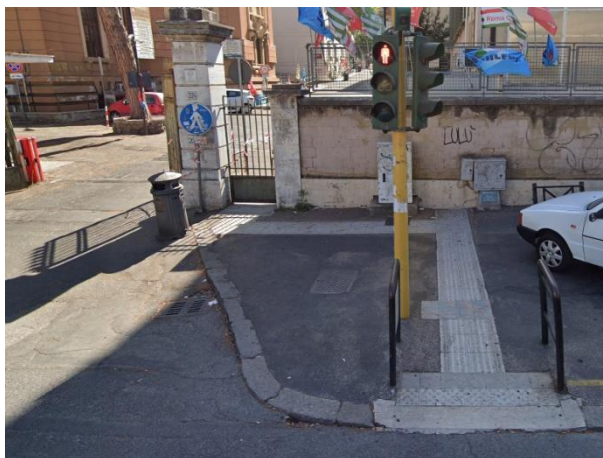
Segnali tattili, edifici – Viale Regina Elena (Roma Capitale)

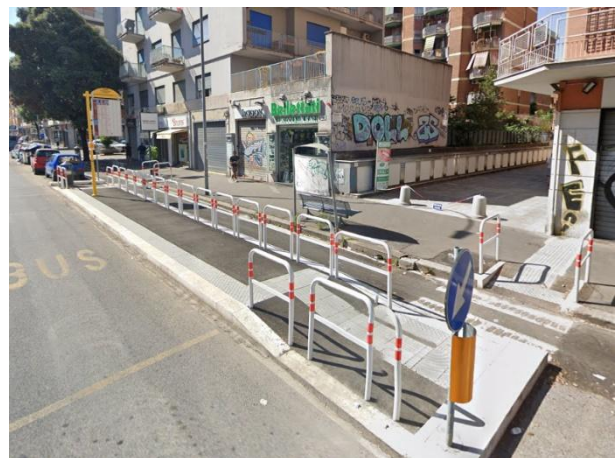
Segnali tattili, fermate TPL – Via Tuscolana (Roma Capitale)

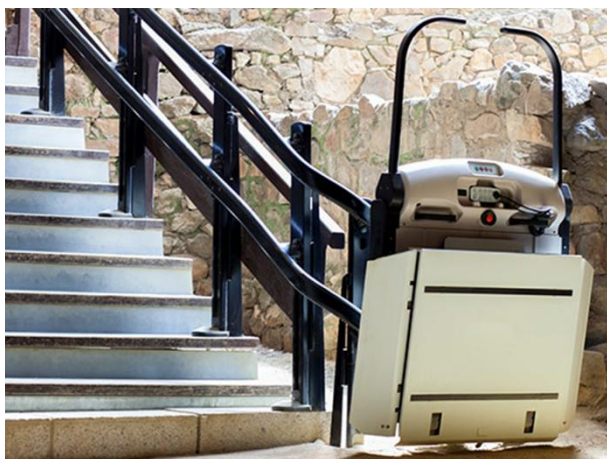
*Sistema di elevazione per ingresso edificio*

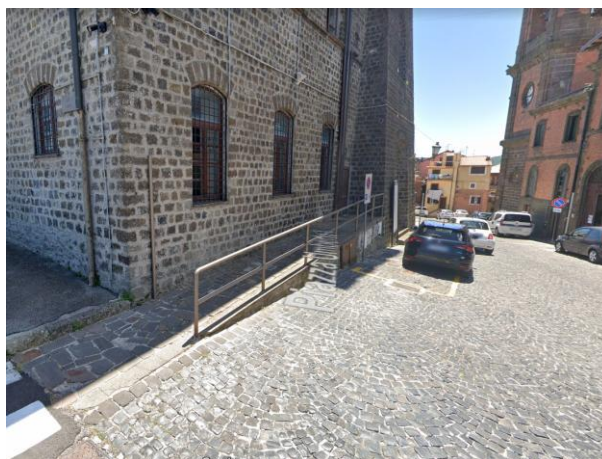
*Rampa per ingresso edificio  
Piazza Umberto I (Rocca Priora - RM)*
